Mühltorstraße 2

Gasthaus zur Traube. Neubau des Wohnhauses 1874 archivalisch belegt (Baupläne vorhanden), der Bau wurde auf der Brandstätte (1945) des Vorgängerbaus errichtet.

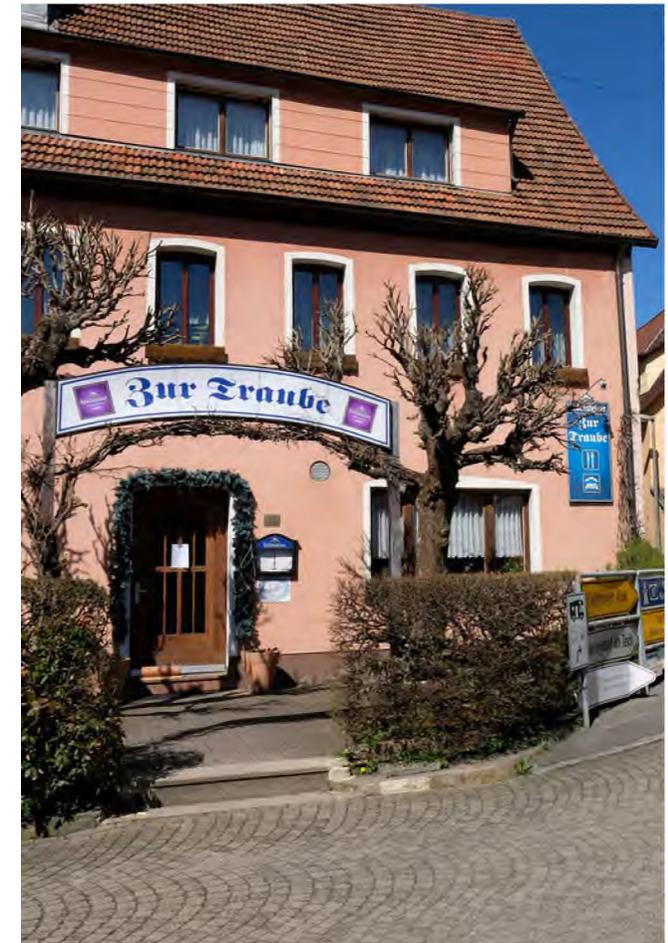
Fotografie von 1945 zeigt das Gebäude Mühltorstraße 2 noch mit Zwerchhaus

Mühltorstraße 2, Gasthaus Zur Traube

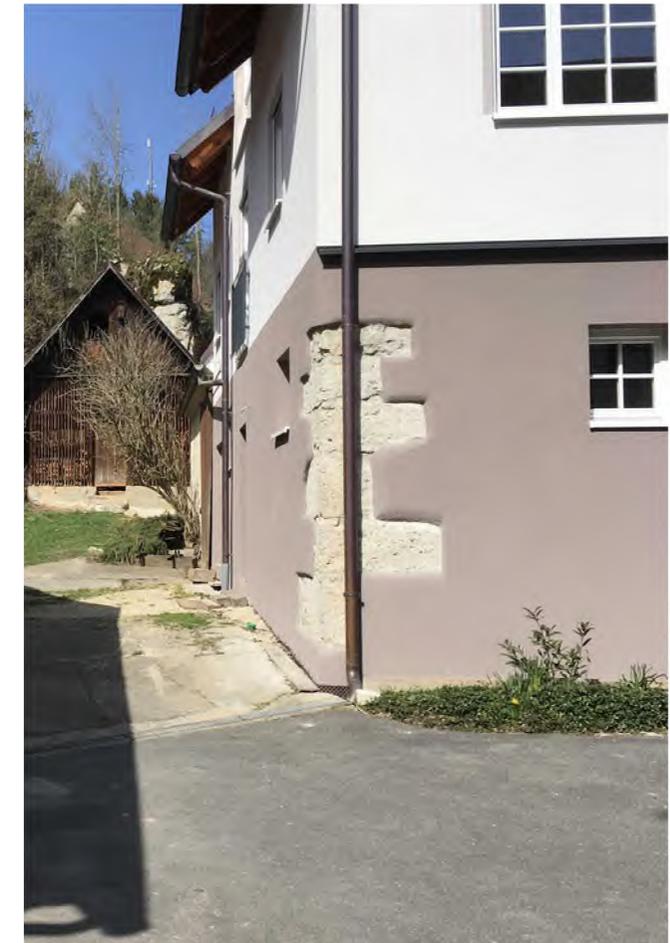
Zum Wohnhaus umgebauter Stadel, hist. Substanz
von 1831 z.T. erhalten

Eckrustizierungen deuten auf den Vorgängerbau hin

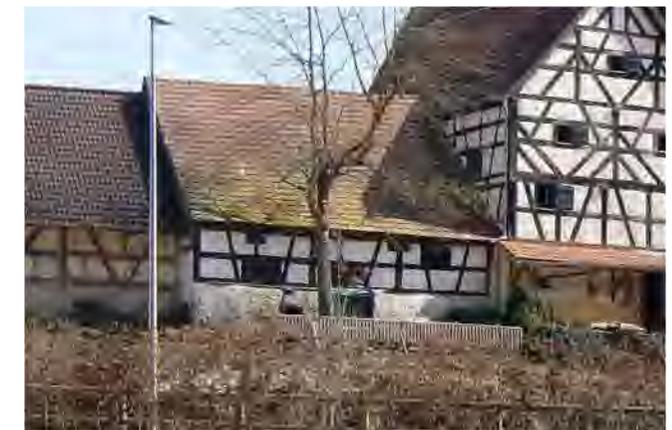
Traufständiger, eingeschossiger Stadel mit Satteldach.
Massives Sockelmauerwerk mit Fachwerkaufbau.

Besagte Scheune im Scheunenensemble der Bergstraße

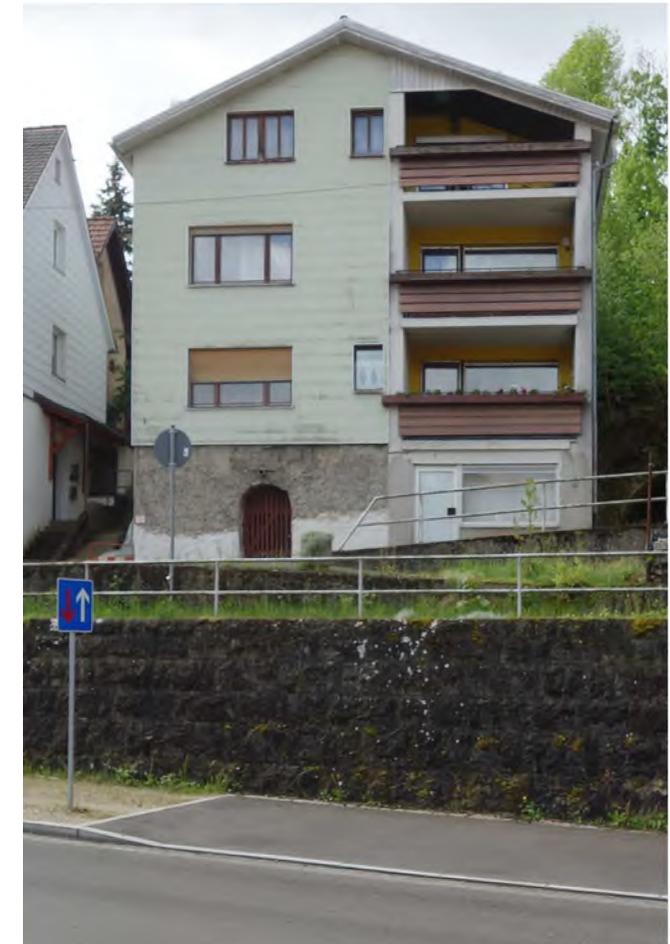
Im Urkataster 1831 als Stadel mit Kellerhaus bezeichnet. 1831 zum Wohnhaus Hsnr. 32 gehörig. Das Erdgeschoss zeigt Spuren des ehem. Kellerhauses

Bergstraße 3 + 5 von der Nürnberger Straße aus betrachtet

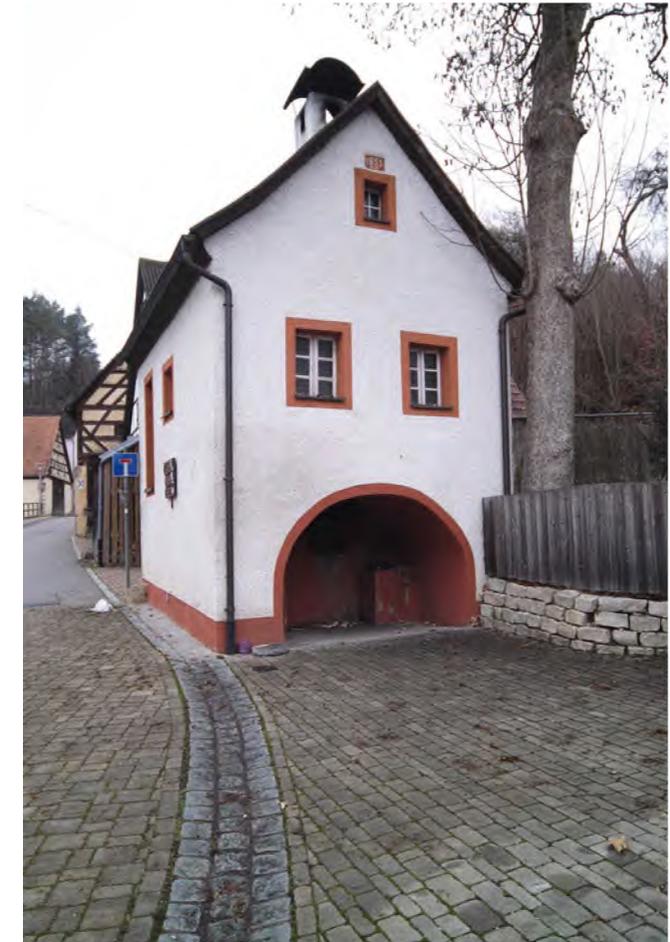
Traufständiger Backofen mit vollwertigem Geschoss über dem Ofen.

Backofen vom Mühltorplatz aus betrachtet

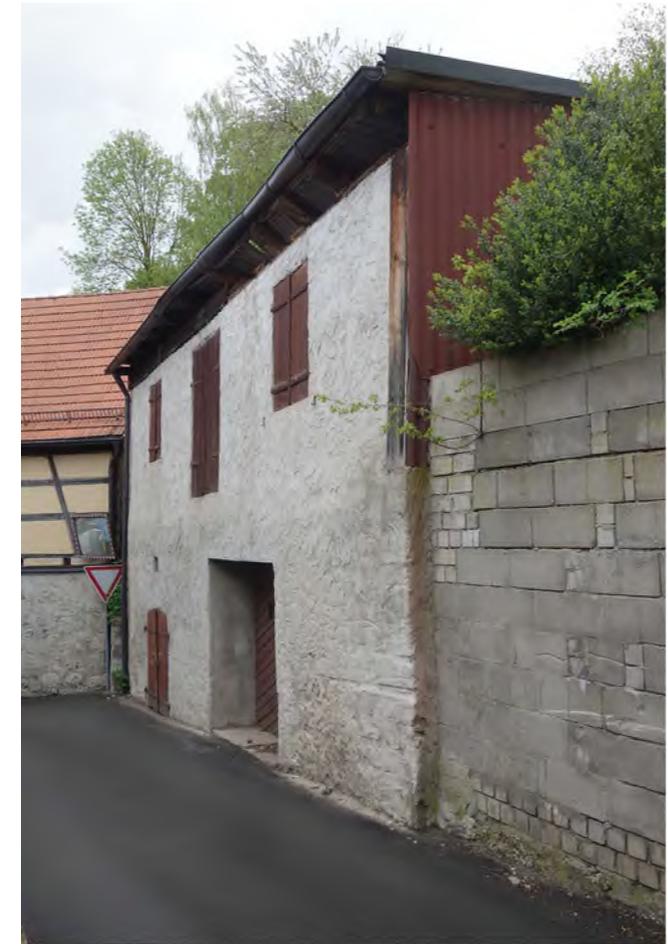
Vollverputzung der Straßenseitigen Fassade, nördliche Giebelseite zeigt ein Sichtfachwerk.

Vom Tannenturm aus kommend

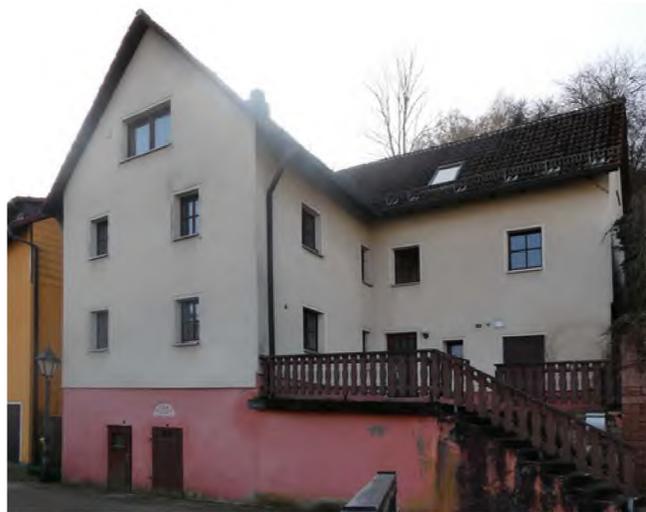
Inschrift über Kellertüre: "17HAG07"

Rosenau 6 vom Pegnitzufer aus betrachtet, mit der Inschrift "17HAG07" über dem rechten Kellereingang

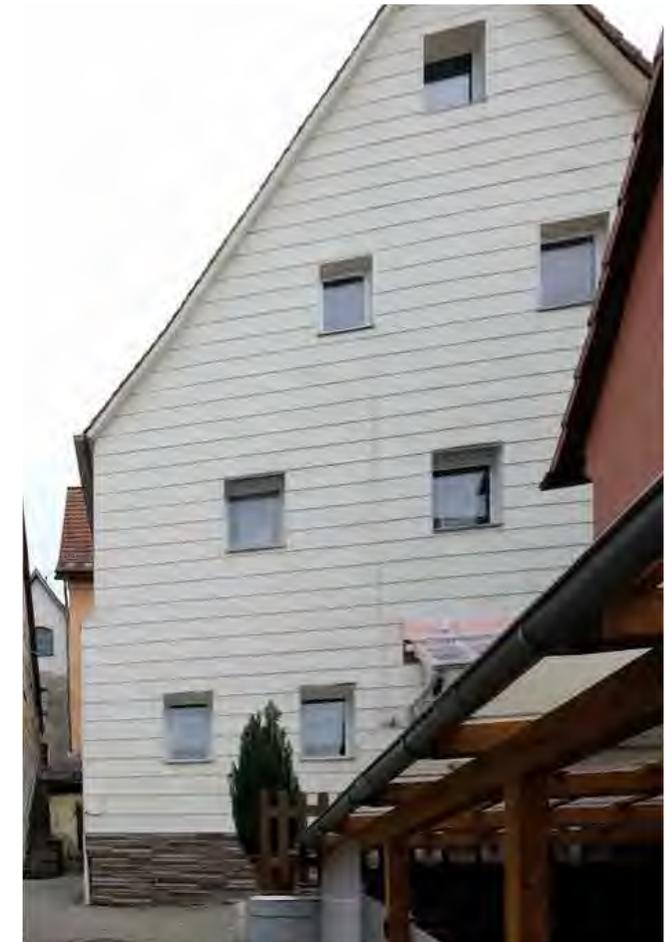
Vermutlich massives Erdgeschoss mit Fachwerkaufbau. Fassade komplett Verkleidet. Abbruch / Zerstörung des Vorgängerbaus nicht bekannt.

Schwalbenberg 15 vom Marktplatz aus betrachtet

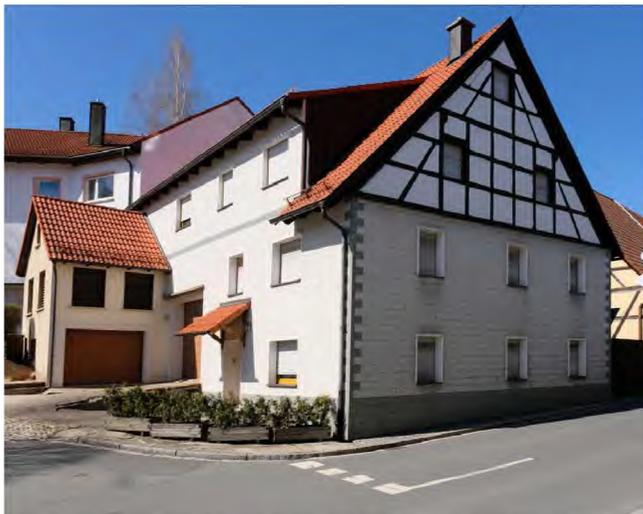
Zum Wohnhaus umgebauter Stadel. Zur Friedhofstraße hin giebelständig. Zweigeschossig mit Satteldach größtenteils auf der Südseite einhüftig erhöht. Gaubenband mit 2 Fenstern in straßenseitig gelegener Dachfläche

Jackob-Eckart-Straße 2 von der Friedhofstraße aus betrachtet

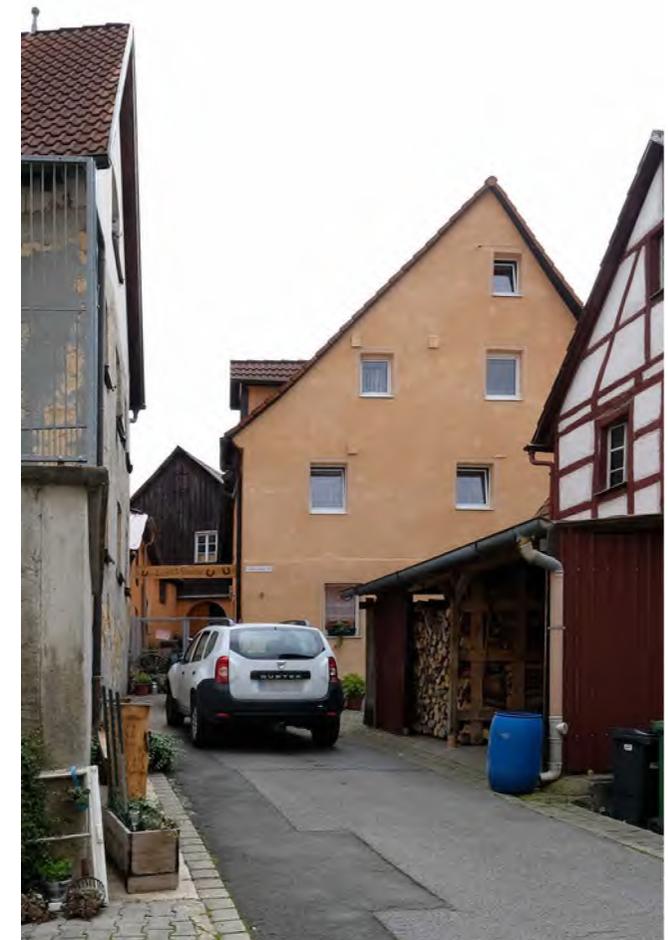
Massives Erdgeschoss mit Fachwerkaufbau (Unterzüge und Rähme zeichnen sich in der überputzten Fassade ab).

Schwalbenberg 9 vom Marktplatz kommend

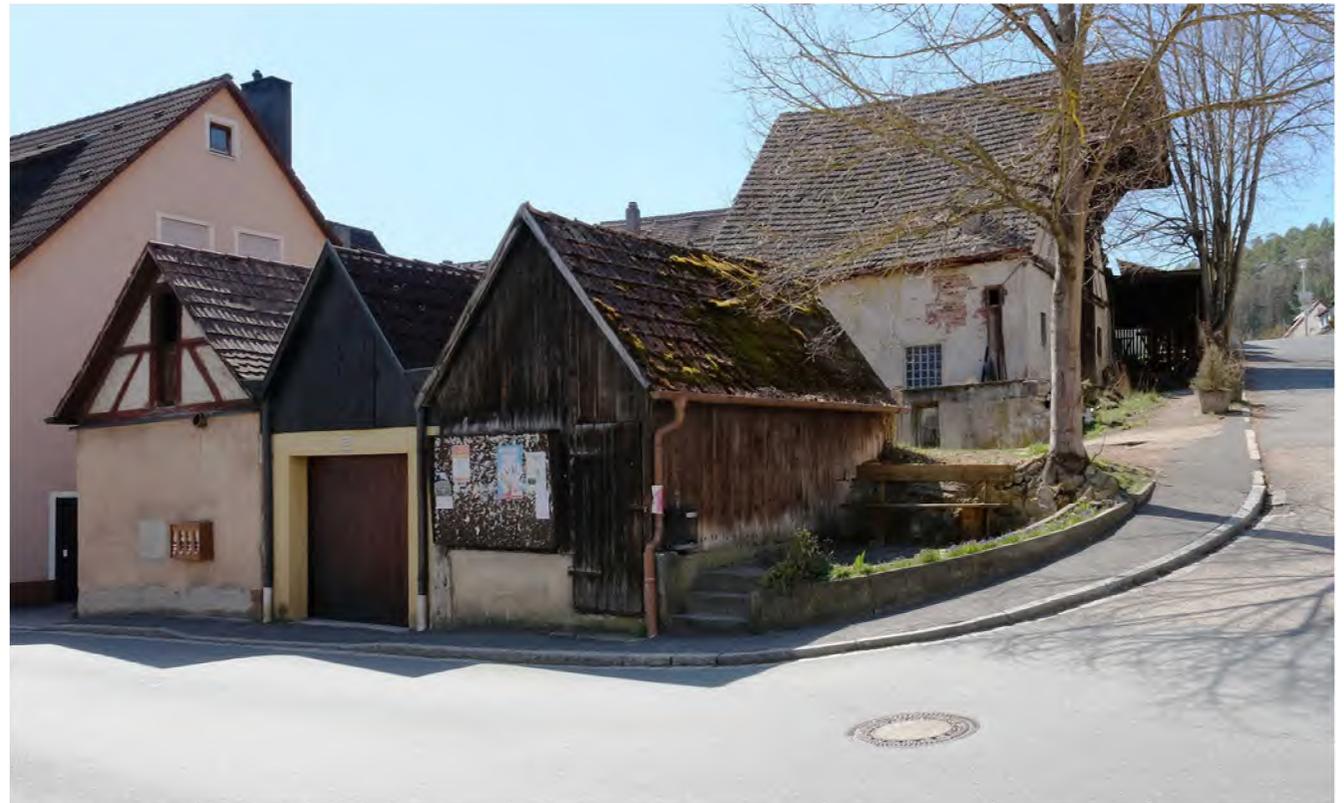
Das Gebäude liegt direkt an der ehemaligen Stadtbefestigung an. Es ist davon aus zu gehen, dass Reste der historischen Wehrmauer erhalten sind.

Das Gebäude liegt direkt an der ehemaligen Stadtbefestigung an. Es ist davon aus zu gehen, dass Reste der Wehrmauer darin enthalten sind.

Blick auf die drei giebelständigen aneinandergereihten Nebengebäuden (Remisen)

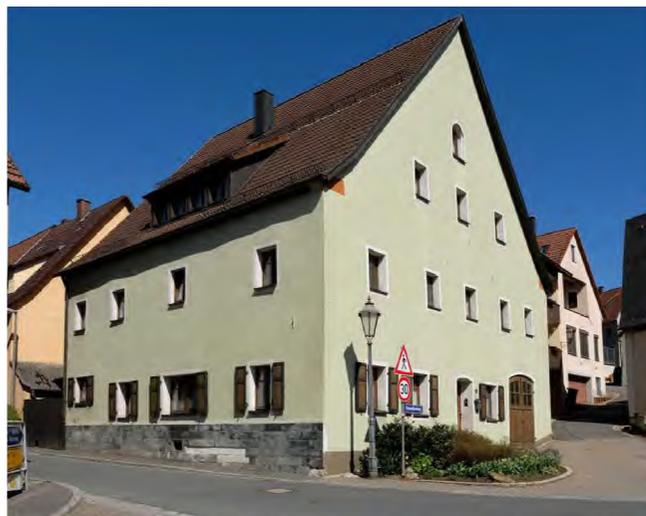
In der Sockelzone zeigen Schäden die moderne Überformung der dahinterliegenden Natursteine.

Marktplatz 10 von der Mühltorstraße aus kommend betrachtet

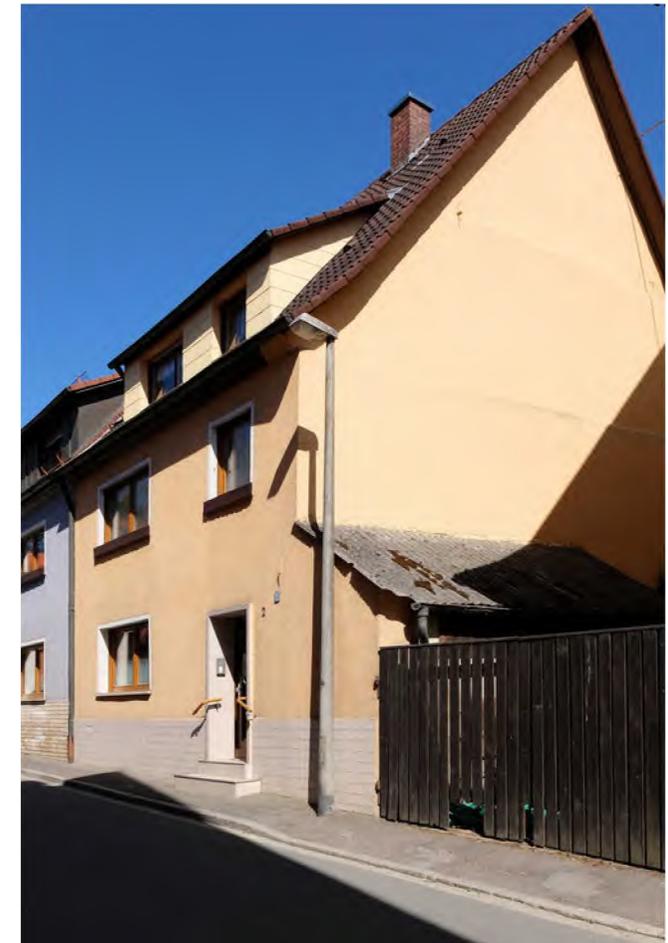
Vorgängerbau im Krieg 1945 abgegangen. Freistehende Giebelwand zeigt Spuren eines Fachwerk-Geschossbaus.

Friedhofstraße 2 vom Marktplatz aus kommend

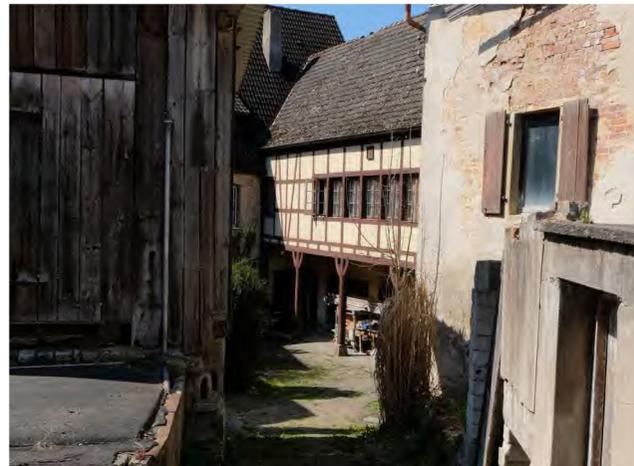
Traufständiges, zweigeschossiges Wohnhaus mit Satteldach. Ab dem Obergeschoss auf konsolsteinen ruhender zweigeschossiger Mittelrisalit mit Satteldach (beidseitig daran Dachgauben). Im hinteren Anbau befindet sich ein Tanzsaal (schwer baufällig)

Hinterhof der Mühltorstraße 4 mit Tanzsaal

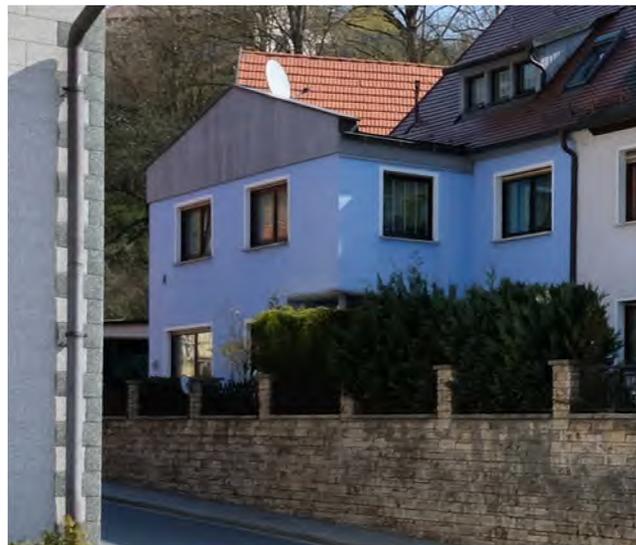
Die gestalterische Interpretation des Anbaus wirkt dem sonstigen Gesamterscheinungsbild der Friedhofstraße fremd. Das Gebäude war bereits im Urkataster 1831 als Wohnhaus kartiert.

Flachdachanbau mit vorgesetzter Giebescheibe

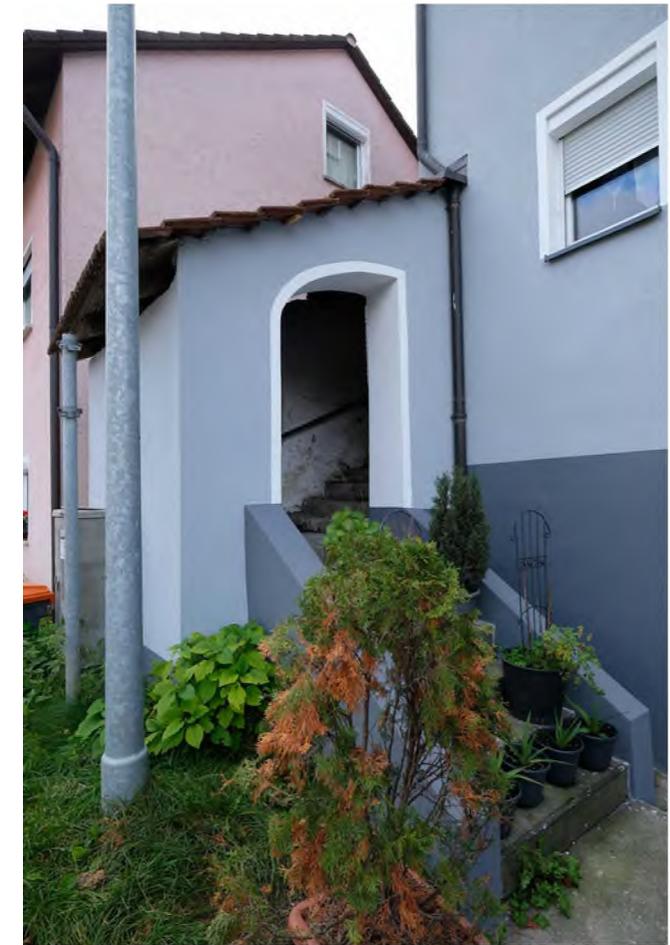
Im Urkataster 1831 als "Kellerhaus mit Keller" bezeichnet. Kubatur und Fläche des Gebäudes decken sich nicht mit dem Katasterplan. Die beiden Tore (Rundbogen) deuten auf eine Kellernutzung des Erdgeschosses hin.

Überdachter Treppenaufgang für eine der Wohnungen der Rosenau 5

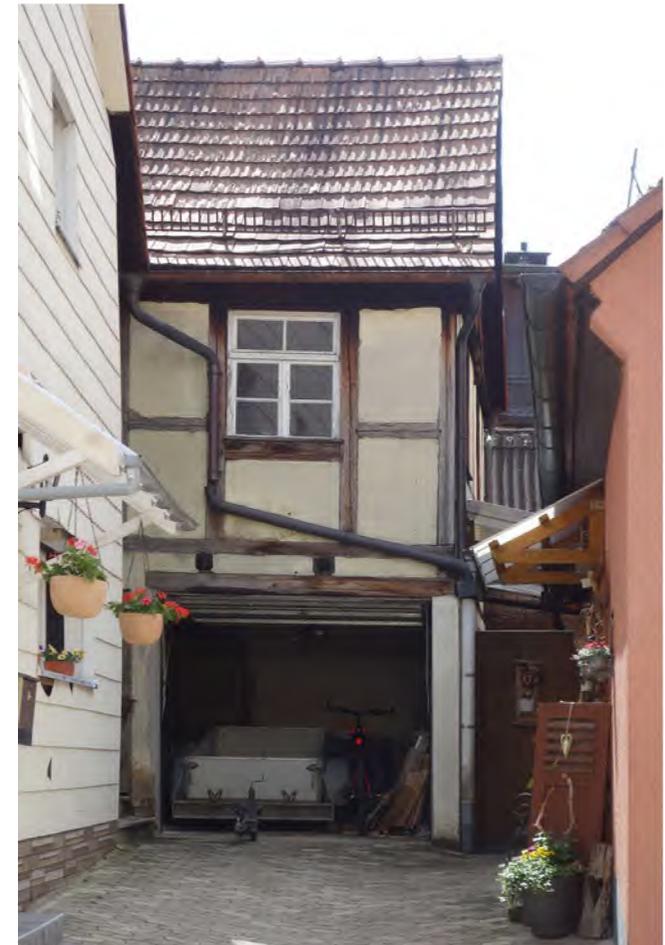
Zweigeschossige, langgestreckte Wagenschupfe mit massivem Sockelgeschoss und fachwerksichtigem Obergeschoss. Satteldach.

Im Urkataster 1831 als "Wagenschupfe" bezeichnet. Jedoch war der Bau 1831 kürzer.

Wagenschupfe zwischen den beiden Hsnr. 15 und 17

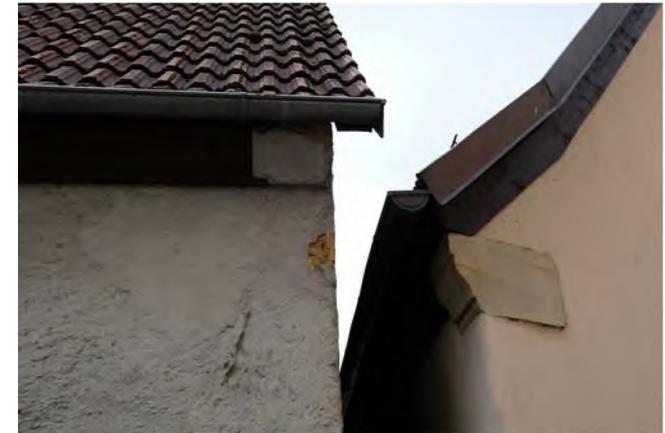
Traufgesimsdetail Schwalbenberg 2

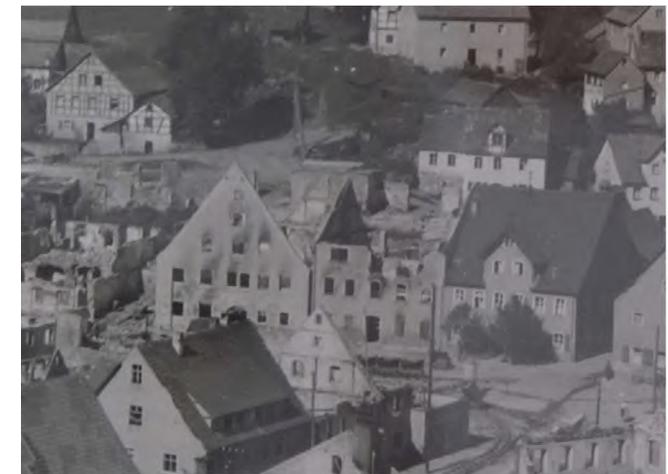
Giebelständiges, zweigeschossiges, langgestrecktes Gebäude mit dreigeschossigem Satteldach. Im hinteren Teil des Hauses befindet sich der ehemalige Kinosaal (1950er Jahre). Vorgängerbau (1831 kartiert) 1945 zerstört, in Fragmenten im Erdgeschoss noch erhalten.

Hist. Fotografie von 1945 zeigt die Mühltorstraße 6 in ihrer nahezu kompletten Zerstörung

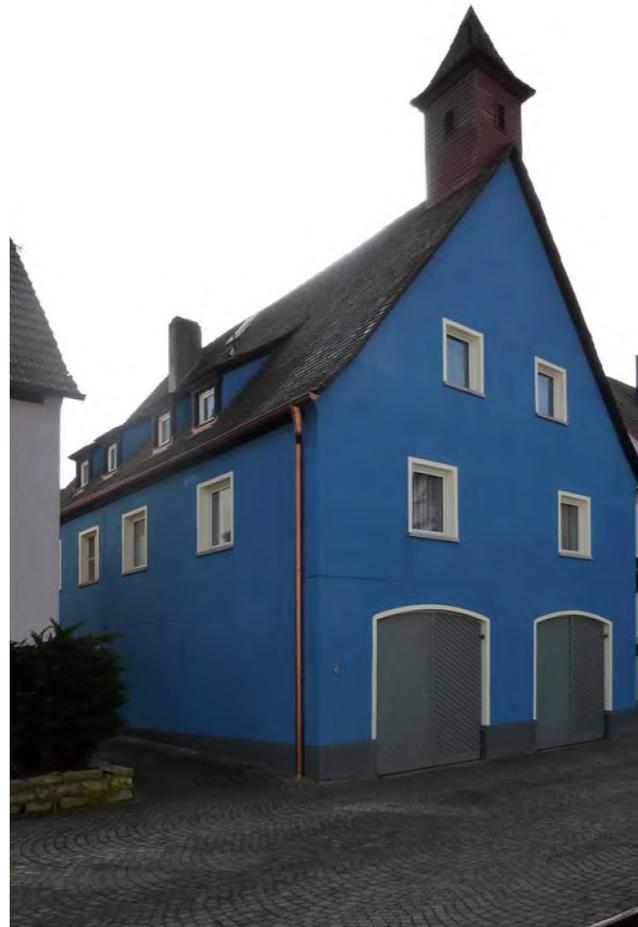
Erhaltenswerter, giebelständiger, zweigeschossiger Bau, Vollflächig verputzt, Satteldach. Dachgeschoss angebaut, Dachflächenfenster, Schleppegauben und Dachreiter (Glocke). Erdgeschossig zwei Tore, ehemals zur Einfahrt der Löschwagen.

Das zweigeschossige Gebäude Eichgasse 3 mit dem Turmaufbau

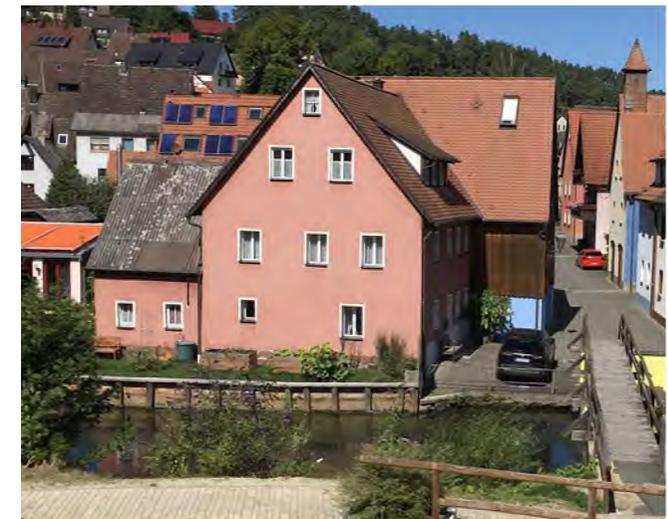
1895 noch eingeschossig, wobei zur Eichgasse einhüftig erhöht. Fensterachsen auf der zur Pegnitz gewandten Giebelfassade unverändert. Dachstuhl jedoch auf den Fotos von 1945 nicht wieder zu finden.

Südfassade der Eichgasse 10 vom anderen Pegnitzufer aus betrachtet

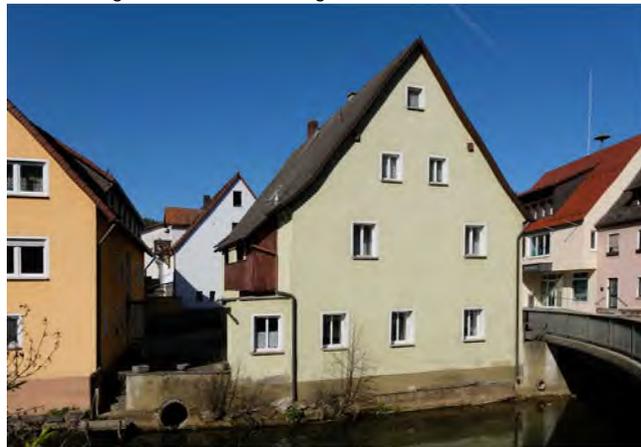
Ehem. Badhaus (bis 1843) mit Badergerechtigkeit. Letzter Kriegsschaden 1623. Die Bausubstanz ist vermutlich noch vom Neubau 1604. Erstmals lässt sich eine Badstube in Velden im Jahr 1460 belegen. Das Gebäude ist direkt an der Pegnitz liegend. Ein Mauerversprung an der Ostfassade deutet auf das abgegangene Wassertor hin. Das Dachtragwerk ist in einem guten Zustand. Das Erdgeschoss scheint stark verändert zu sein.

Südfassade des Gebäudes Marktplatz 22 vom anderen Pegnitzufer aus betrachtet
